Elephant Armor® & Surface Armor™

Tecnologías avanzadas probadas que están cambiando la forma de reparar superficies de hormigón.

Structural Bridge Repair and Overlay – Santa Clara County, CA.

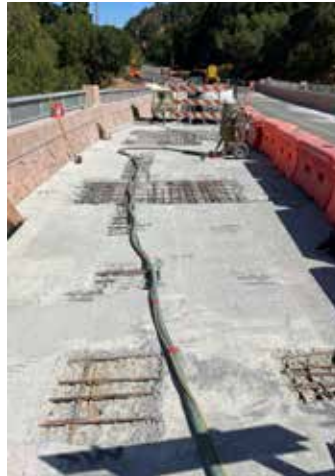
Área de reparación estructural del acero expuesto en el tablero del puente.

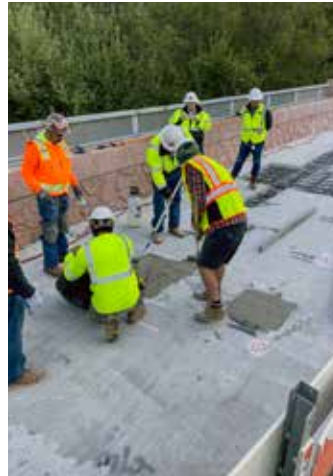
Aplicación de Elephant Armor® como material de relleno alrededor del acero expuesto.

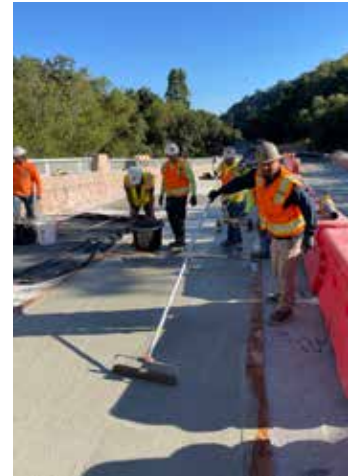
La primera capa de 1/2" de Elephant Armor aplicándose al tablero del puente.

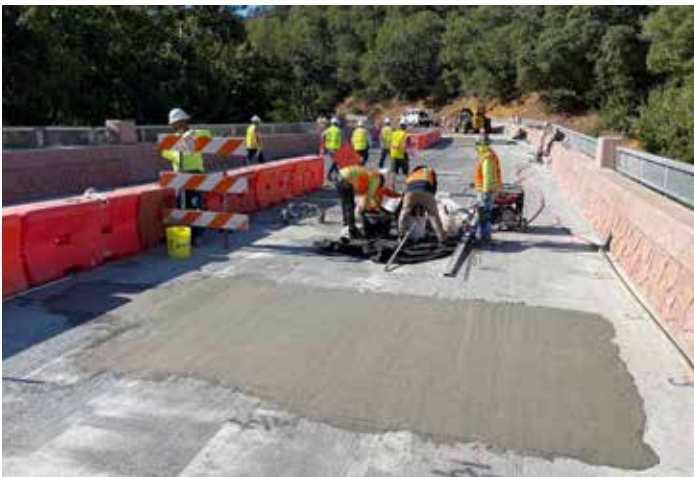
Las zonas con barras de refuerzo expuestas se rellenan y encapsulan con Elephant Armor® antes de la aplicación final de Elephant Armor® DOT.

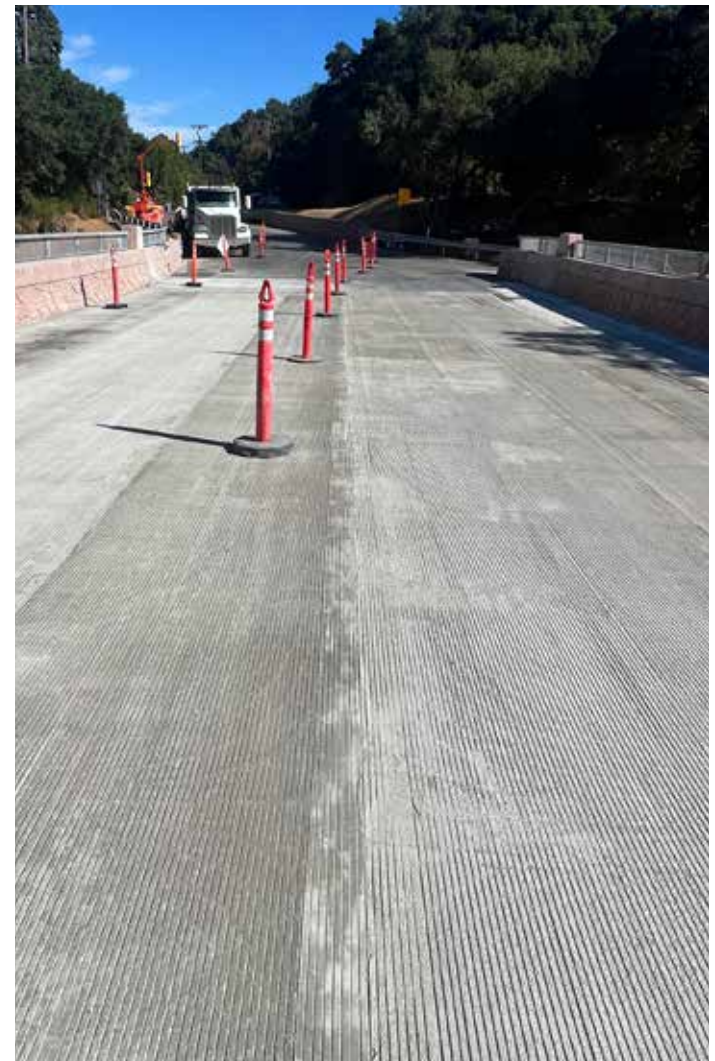
Finalización de la repavimentación del tablero del puente en aproximadamente una semana.

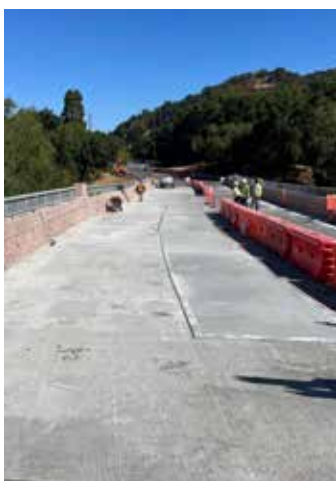
El primer recubrimiento está curado y listo para la segunda capa de 1/2".

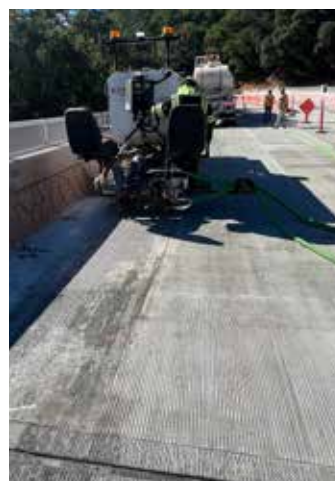
Una vez que la segunda capa se cure, una máquina ranuradora aplica la textura especificada.

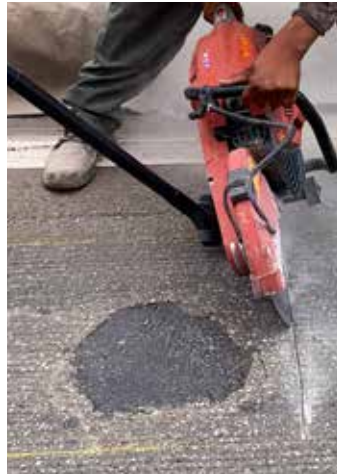
Es importante hacer cortes con una sierra alrededor del perímetro de la zona a reparar.

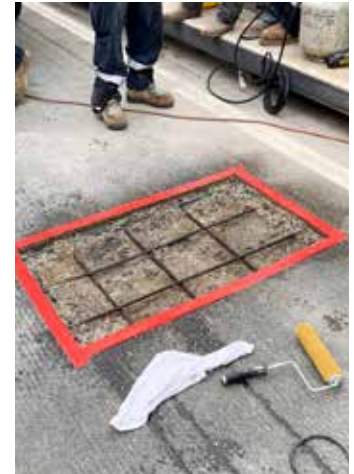
Área de reparación limpia, estable y "seca saturada de superficie" (SSD) antes de la colocación de Elephant Armor®.

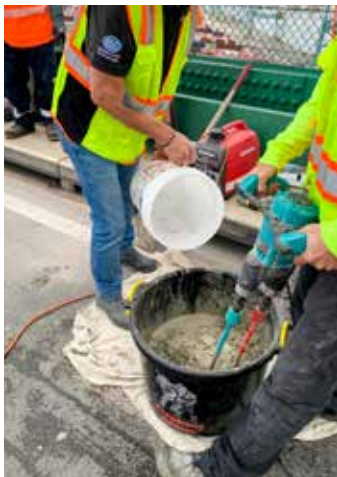
Es fácil preparar el Elephant Armor®, solo agregue agua. Usar el ColloMix Xo 55 Duo para generar el alto cizallamiento necesario para lograr una mezcla homogénea.

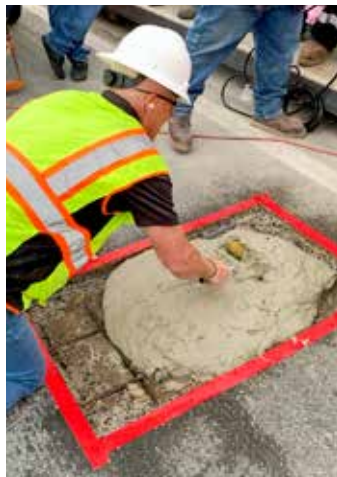
Usar un GST Textured Roller para colocar y extender uniformemente la mezcla de alto contenido de fibra de Elephant Armor®.

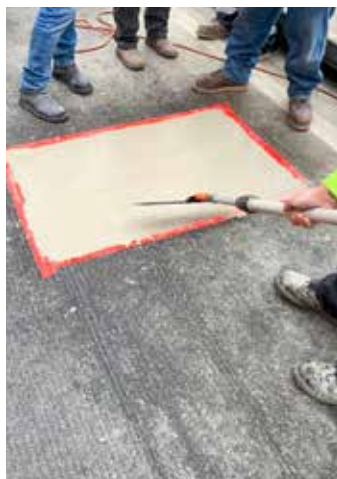
Elephant Armor® se coloca y nivela fácilmente con GST Squeegee Trowels.

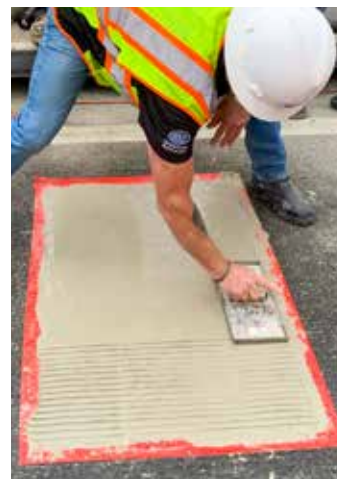
Usar una lana con ranuras para simular la textura existente de la superficie del puente.

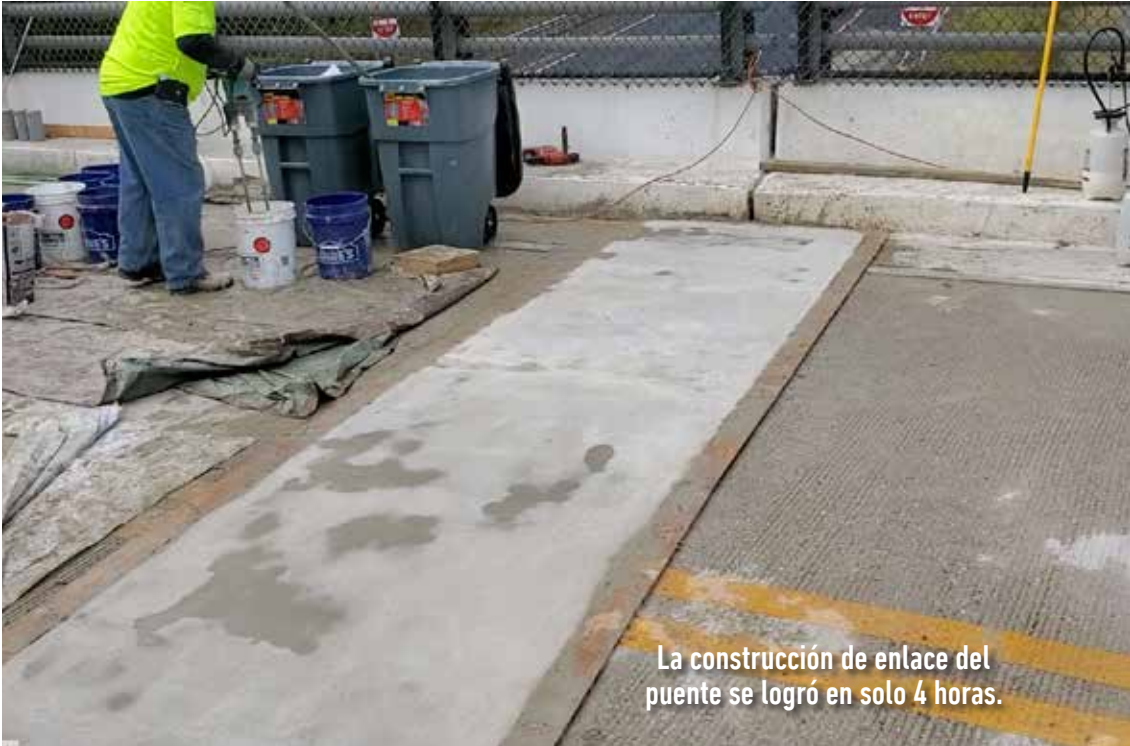
La construcción de enlace del puente se logró en solo 4 horas.

Se eligió Elephant Armor® debido a su alta resistencia a compresión, flexión y tracción. Su propiedad de fraguado acelerado permite reabrir el tramo a servicio rápidamente.

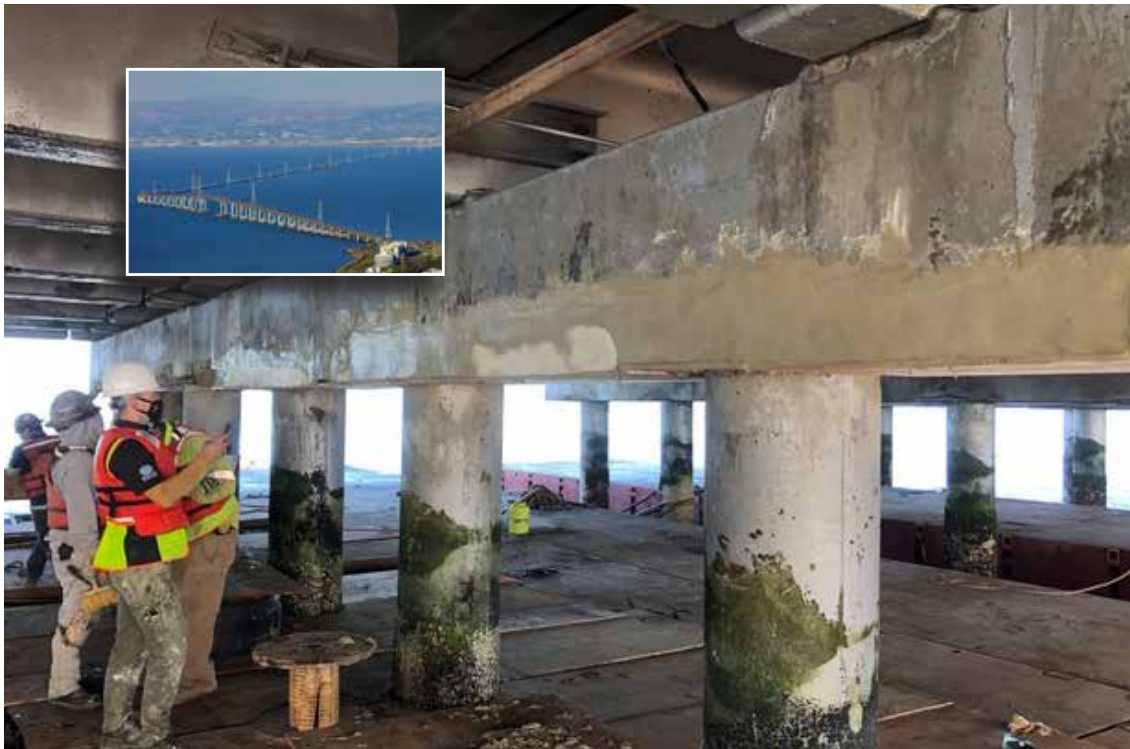
En un proyecto de 3 años, Cal Trans utiliza Elephant Armor® para restaurar el puente San Mateo a su especificación original sin tener que demoler y reponer 1,100 columnas dañadas.

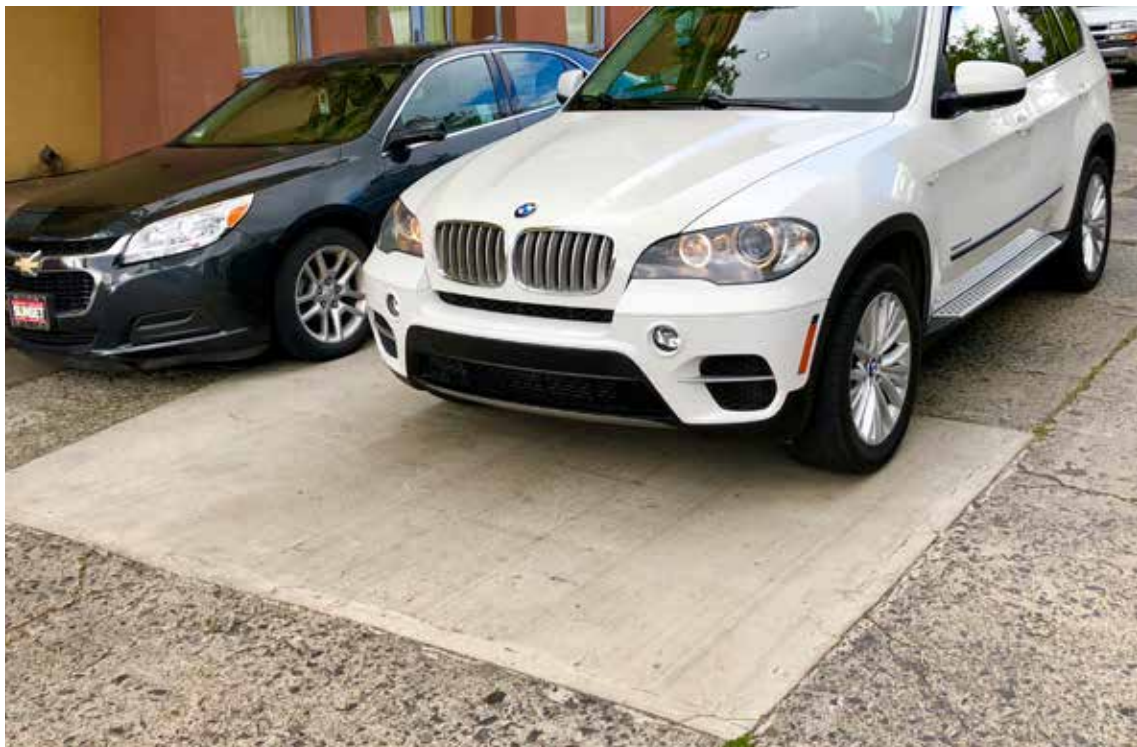
Esta sección de carretera recubierta con Elephant Armor® continúa funcionando perfectamente 5 años después de su reparación. Al evitar la demolición y re-culado, se reduce el tiempo de la reparación substancialmente y el costo hasta en un 50%. Con el nuevo ciclo de vida el impacto ambiental se minimiza.

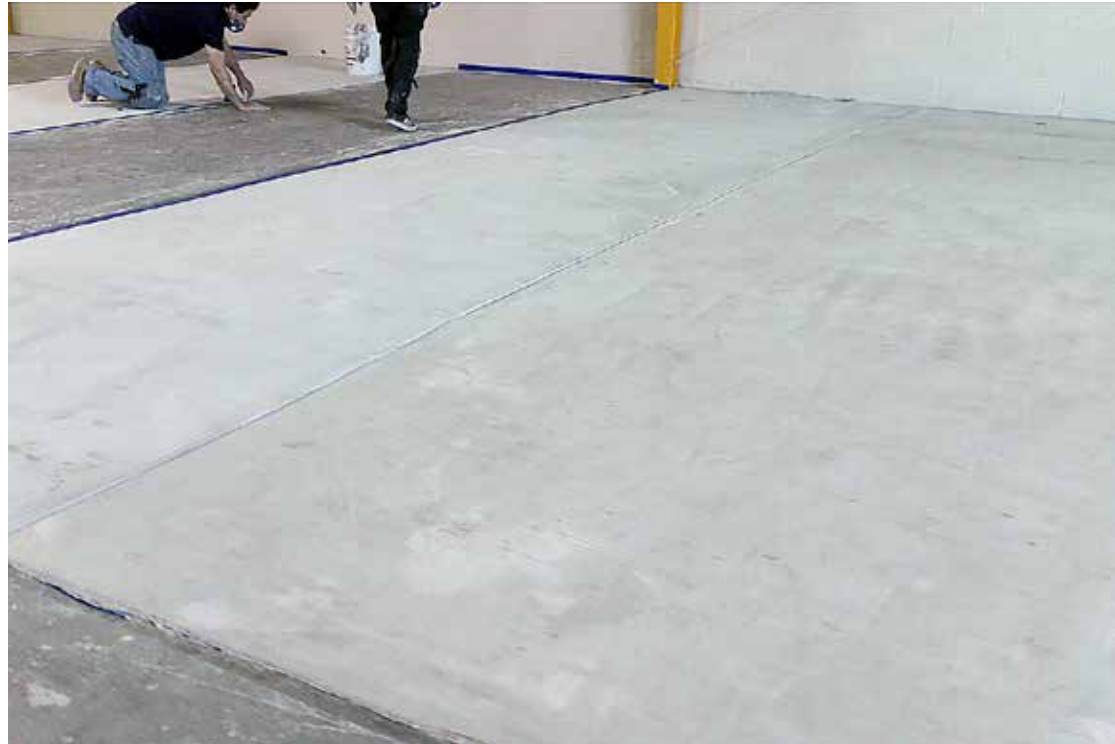
El Elephant Armor® se aplicó en secciones lo que permitió el uso ininterrumpido del almacén.

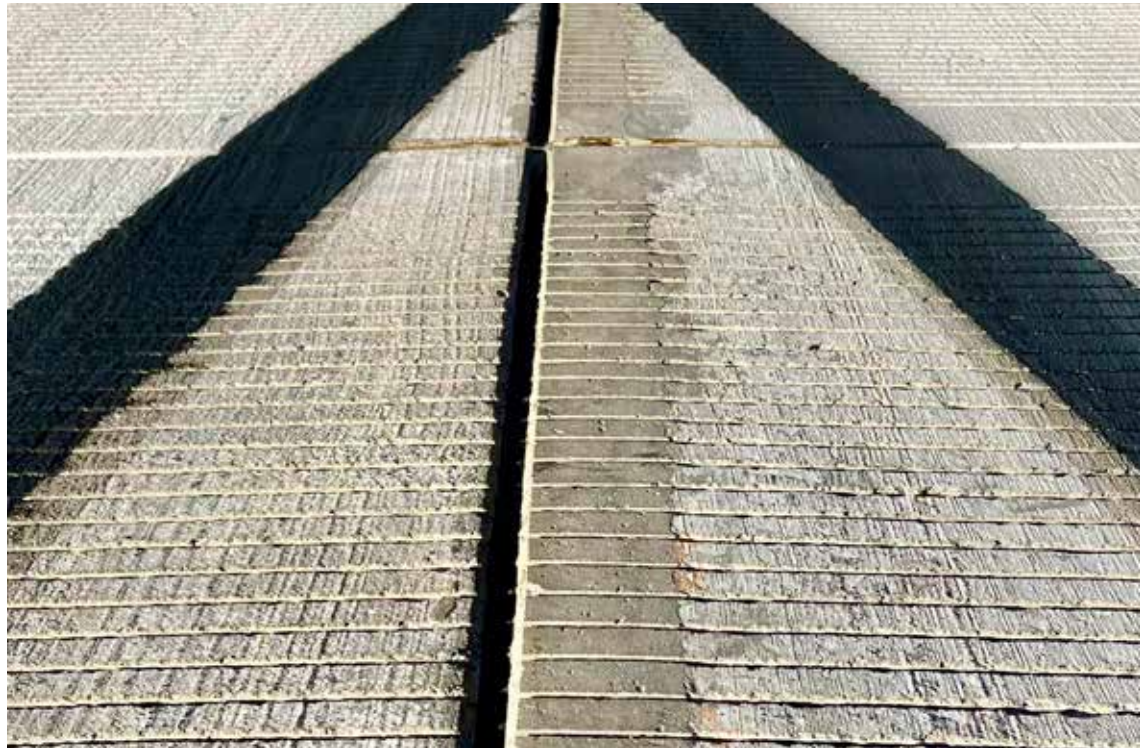
A la fractura severa de la pista principal se le dio una nueva vida utilizando Elephant Armor® DOT.

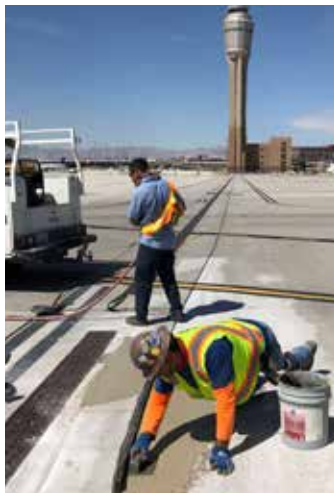
En lugar de demoler, remover y volver a colar una sección de plataforma 50cm X 50cm X 45cm de espesor, Elephant Armor® puede extender la vida útil de cualquier concreto severamente dañado a una fracción del costo y tiempo.

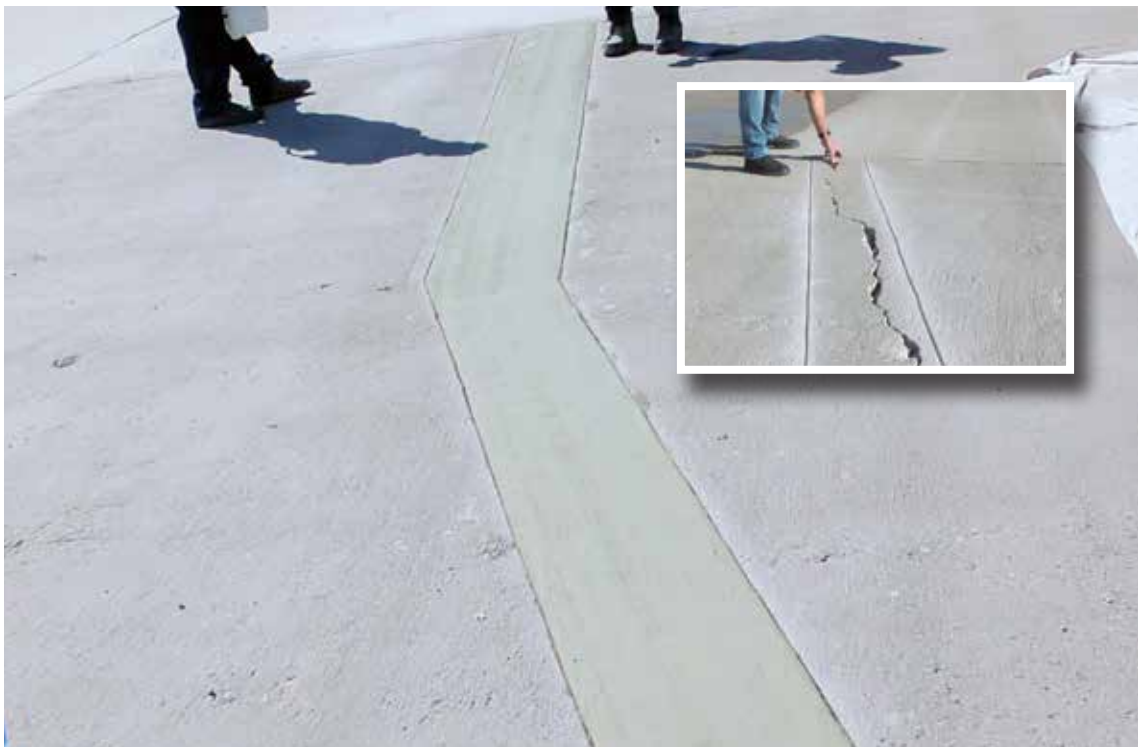
En lugar de remover un panel de hormigón de 20'x20'x18" de grosor, Elephant Armor® puede restaurar y prolongar el ciclo de vida del panel gravemente agrietado por una fracción del coste. En sólo DOS HORAS se completó la reparación y la plataforma volvió a estar en servicio.

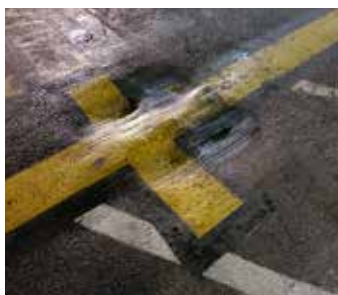
La inmensa carga aplicada a la plataforma se aprecia en esta foto. Las abolladuras en el concreto son causadas por la carga de las llantas delanteras de los jets comerciales. Los Aeropuertos Internacionales son muy ocupados y no pueden ser cerrados para mantenimiento de rutina.

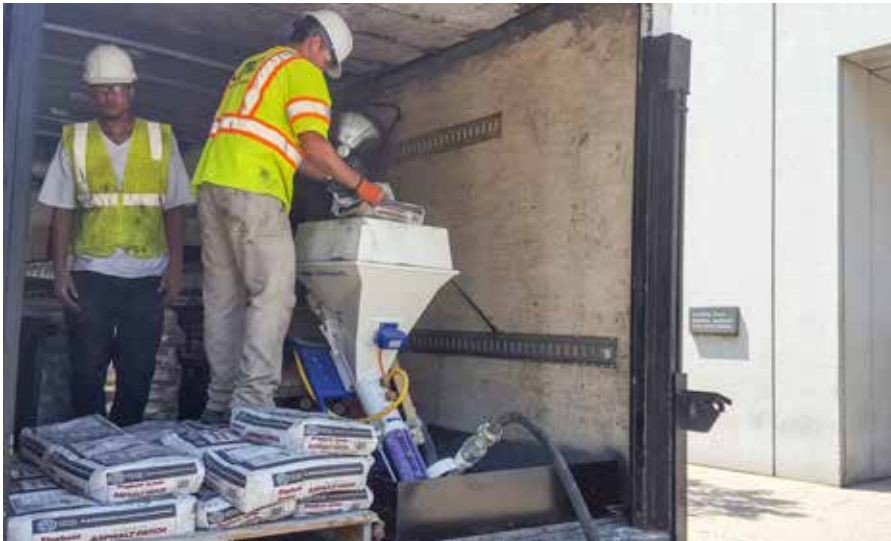
Reparación de asfalto con Elephant Armor® Asphalt Repair mediante bombeo continuo de una zanja de cable de fibra óptica, utilizando un mezclador volumétrico. Esta es una solución rentable, libre de olores y respetuosa con el medio ambiente y capaz de cubrir hasta 3.6 kilómetros por turno.

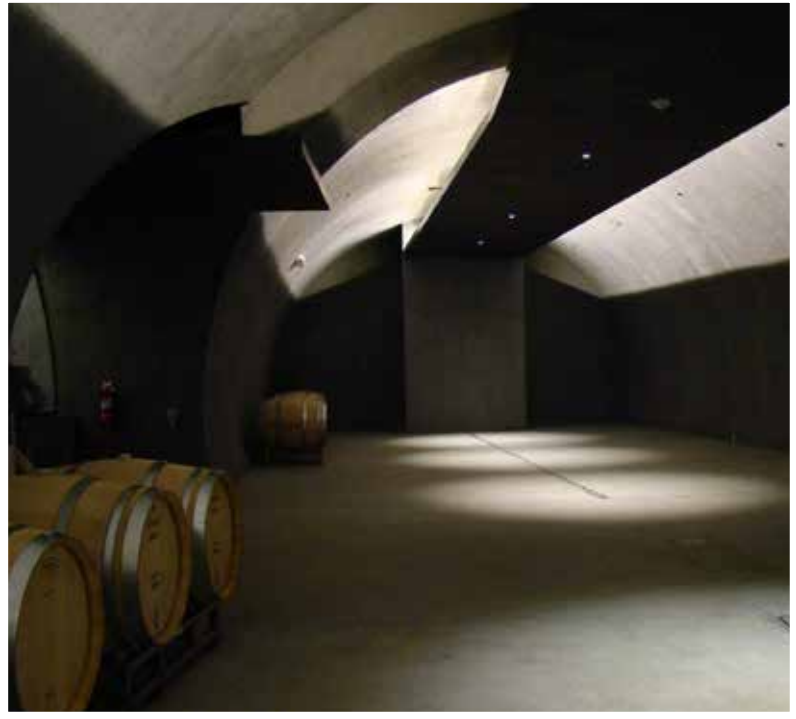
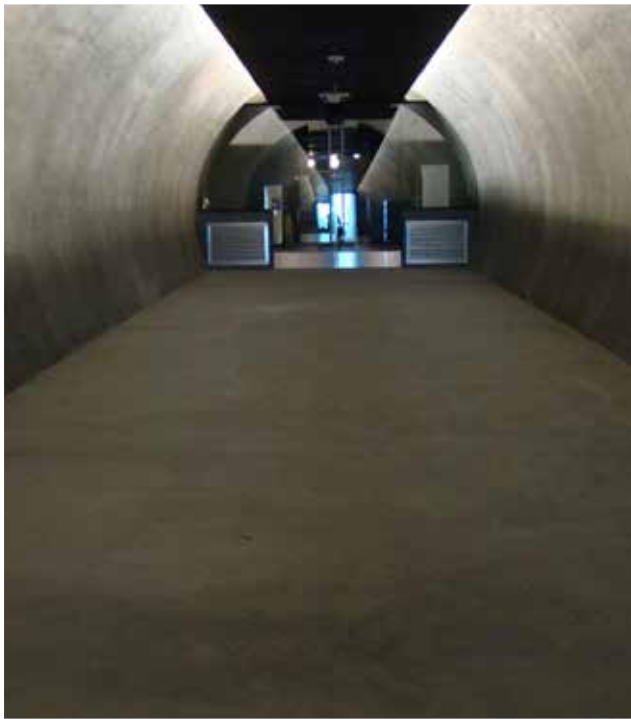
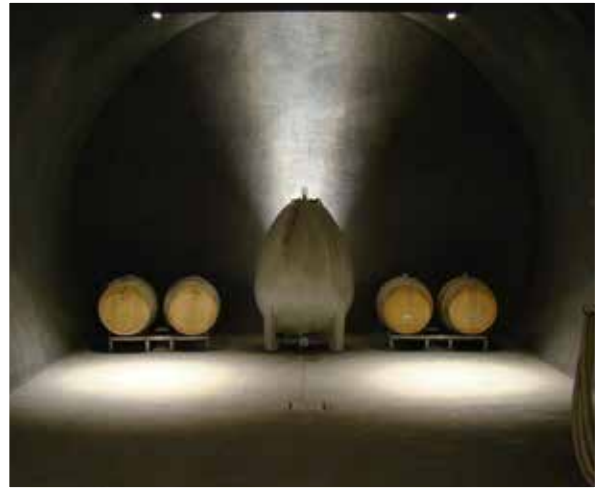
Elephant Armor® se roció, alisó y apisonó hasta obtener el acabado deseado. Un proceso de instalación de un solo paso que brinda un acabado estructural y arquitectónico, reduciendo en gran medida los costos de construcción.

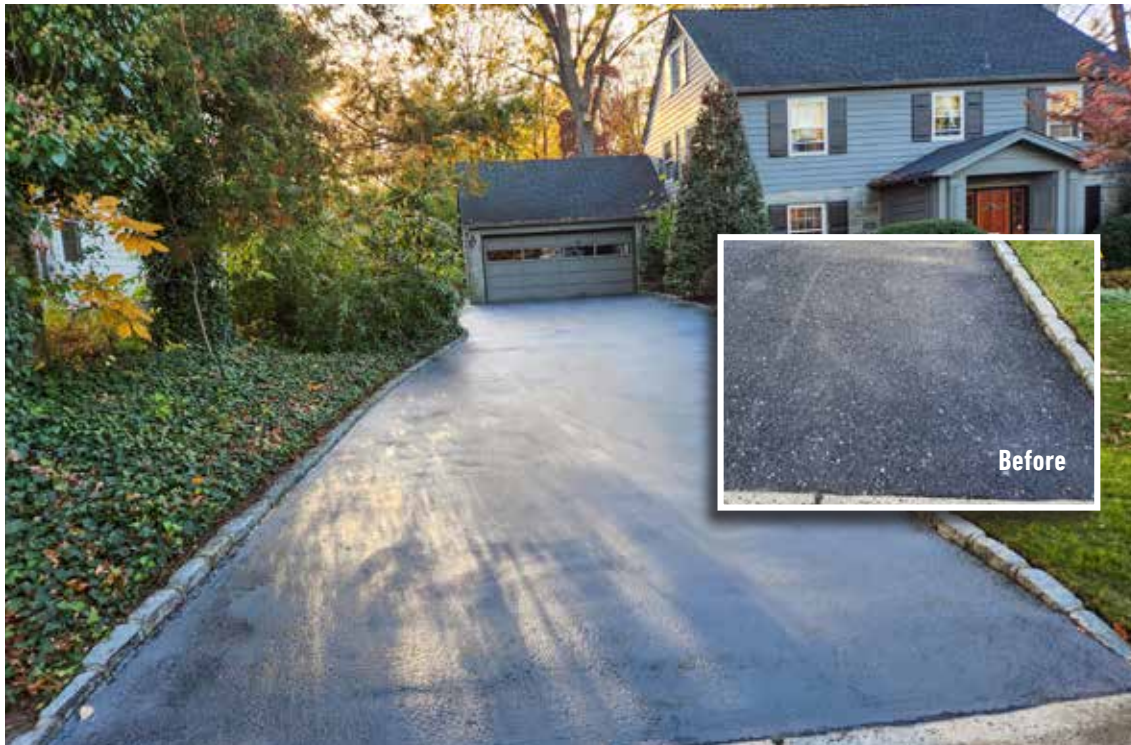
Powder pigment was added to the Surface Armor™ to achieve a similar finish to the original asphalt. The 1250 ft² driveway was completely resurfaced in approximately 5 hours.

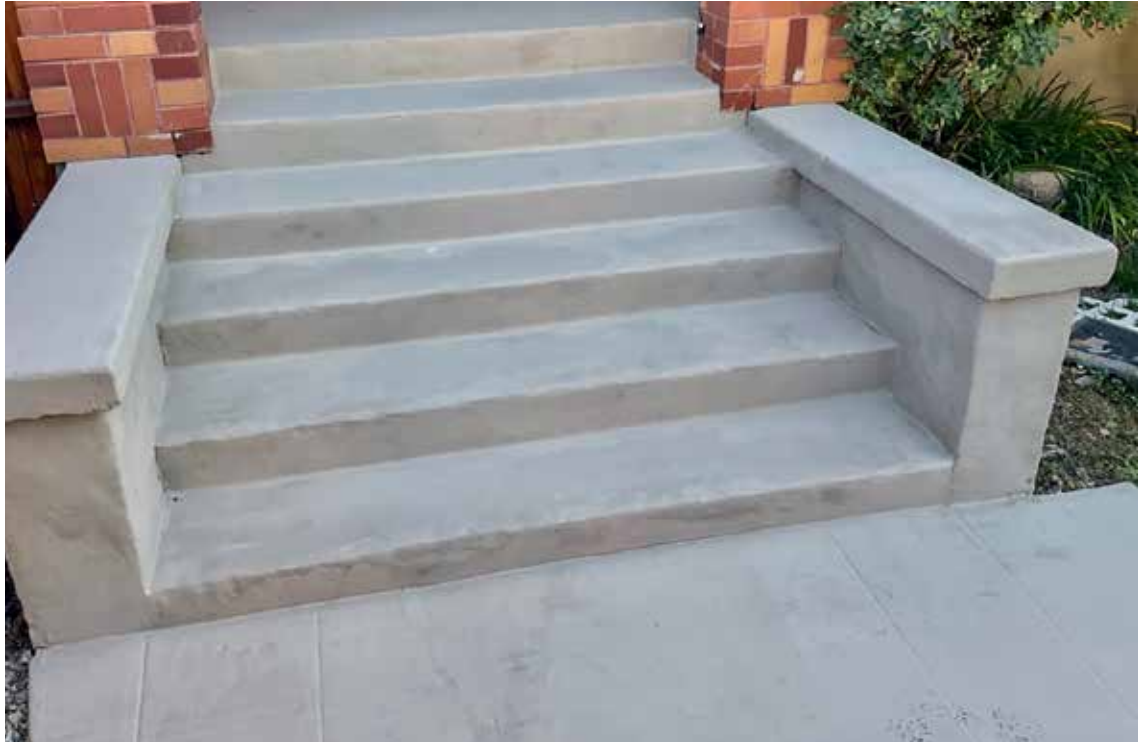
Restauración completa en 5 horas utilizando una bolsa de Elephant Armor® DOT y una bolsa de Surface Armor™ sin necesidad del tradicional costoso y largo proceso de deconstrucción/reconstrucción, alargando enormemente su ciclo de vida.

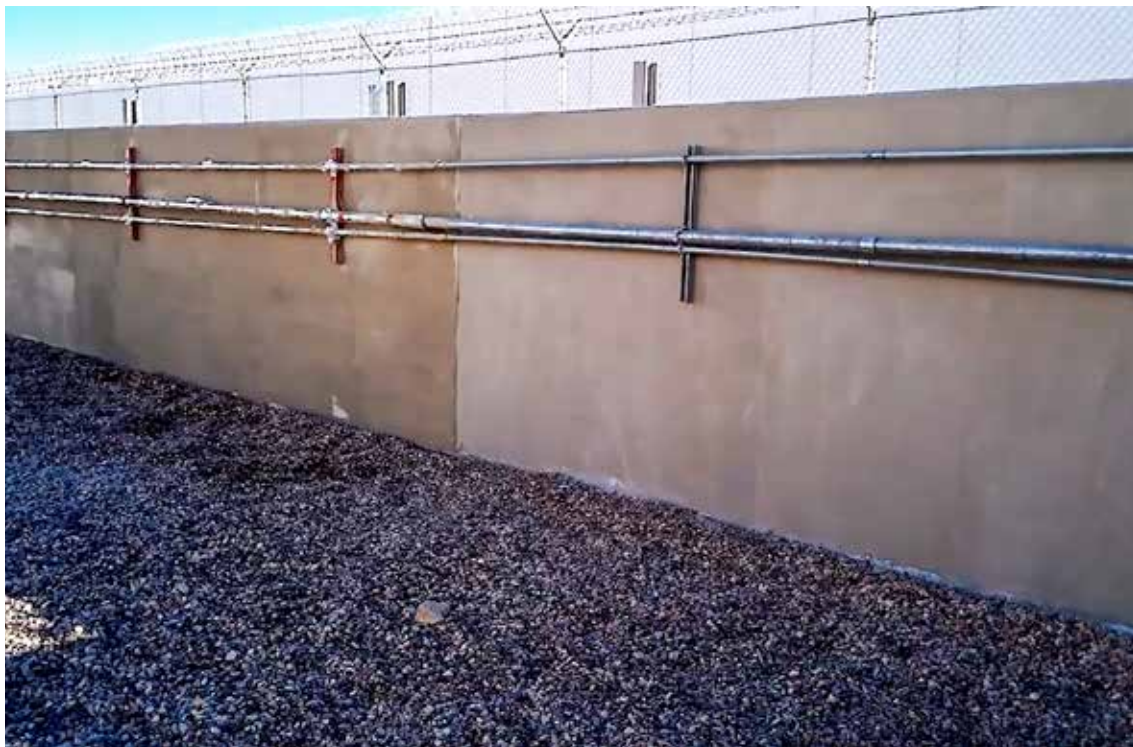
Una pared de bloques de CMU recién repavimentada con una apariencia 'como nueva' después de eliminar las grietas visuales y la decoloración. La pared ahora es impermeable y estructuralmente sólida.
