# Elephant Armor® Mortars

*Tecnologías avanzadas probadas que están cambiando la forma de reparar superficies de hormigón*

# Reconstrucción en lugar de deconstrucción, ahorro de millones de dólares

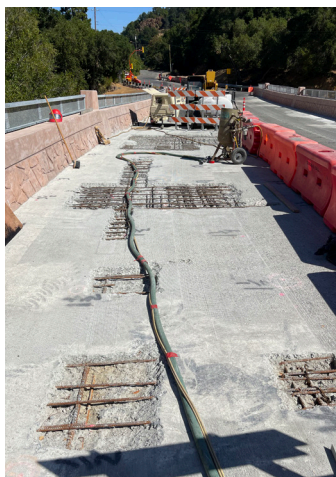
Area de reparación estructural del acero expuesto en el tablero del puente.

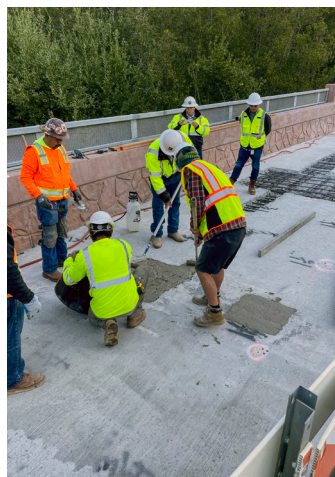
Aplicación de Elephant Armor® - DOT como material de relleno alrededor del acero expuesto.

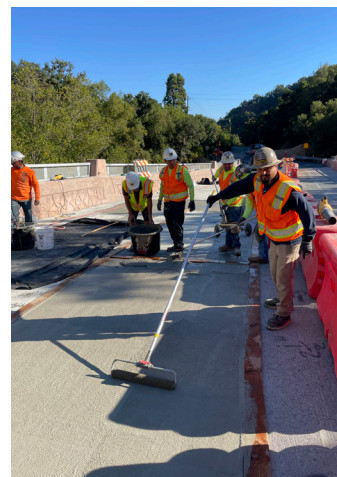
La primera capa de 1/2" de Elephant Armor® - DOT aplicándose al tablero del puente.

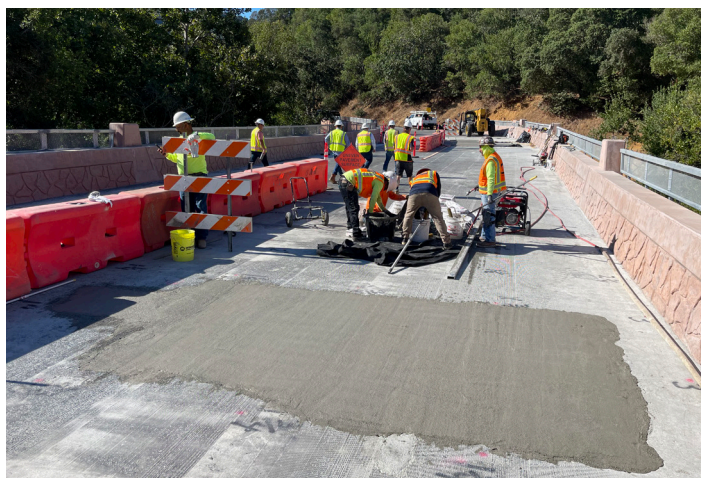
Las zonas con barras de refuerzo expuestas se rellenan y encapsulan con Elephant Armor® - DOT antes de la aplicación final de Elephant Armor® - DOT.

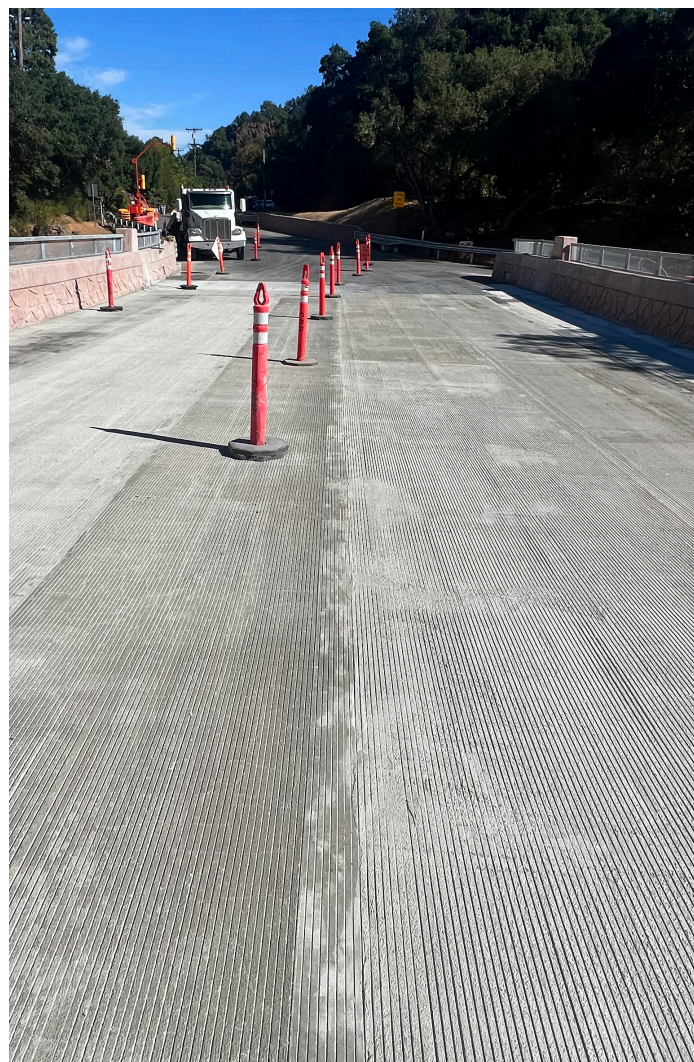
Finalización de la repavimentación del tablero del puente en aproximadamente una semana.

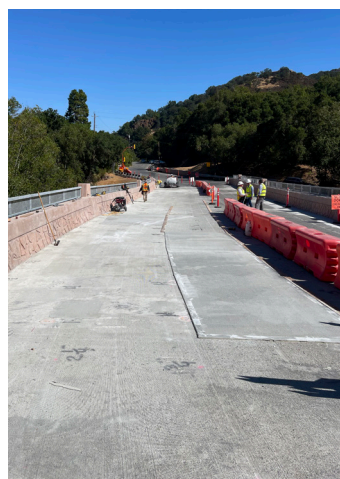
El primer recubrimiento está curado y listo para la segunda capa de 1/2".

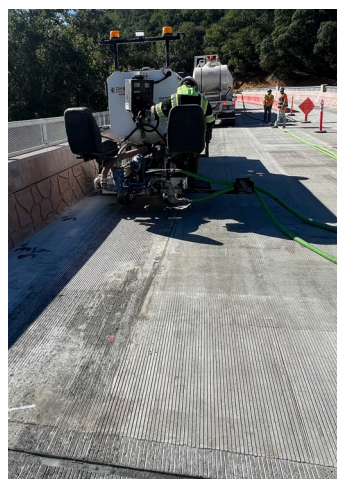
Una vez que la segunda capa se cure, una máquina ranuradora aplica la textura especificada.

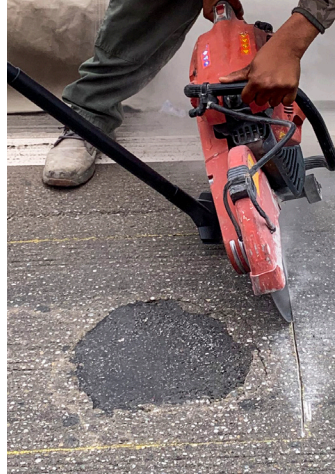
Es importante hacer cortes con una sierra alrededor del perímetro de la zona a reparar.

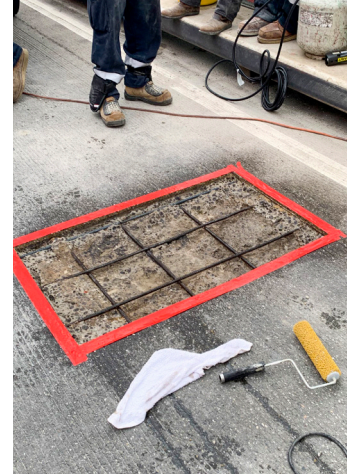
Area de reparación limpia, estable y "seca saturada de superficie" (SSD) antes de la colocación de Elephant Armor®.

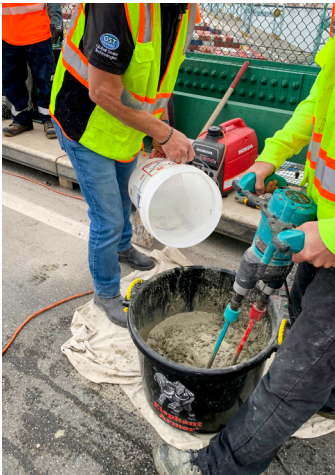
Es fácil preparar el Elephant Armor®, solo agregue agua. Usar el ColloMix Xo 55 Duo para generar el alto cizallamiento necesario para lograr una mezcla homogénea.

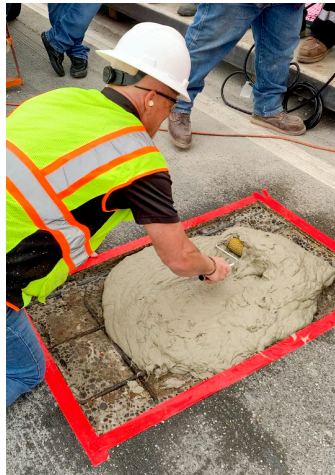
Usar un GST Textured Roller para colocar y extender uniformemente la mezcla de alto contenido de fibra de Elephant Armor®.

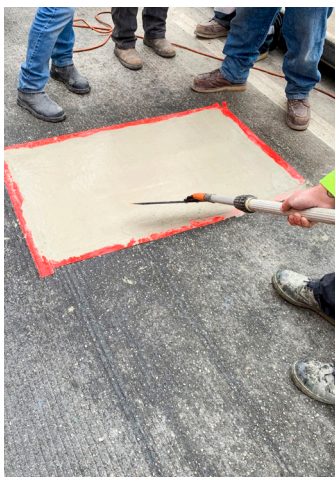
Elephant Armor® se coloca y nivela fácilmente con GST Squeegee Trowels.

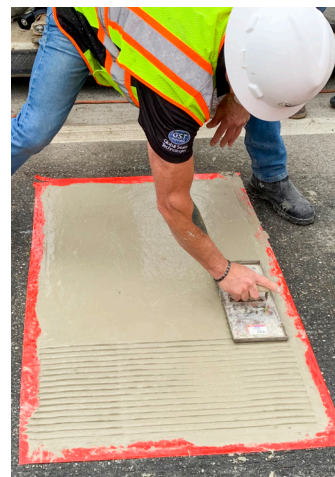
Usar una llana con ranuras para simular la textura existente de la superficie del puente.

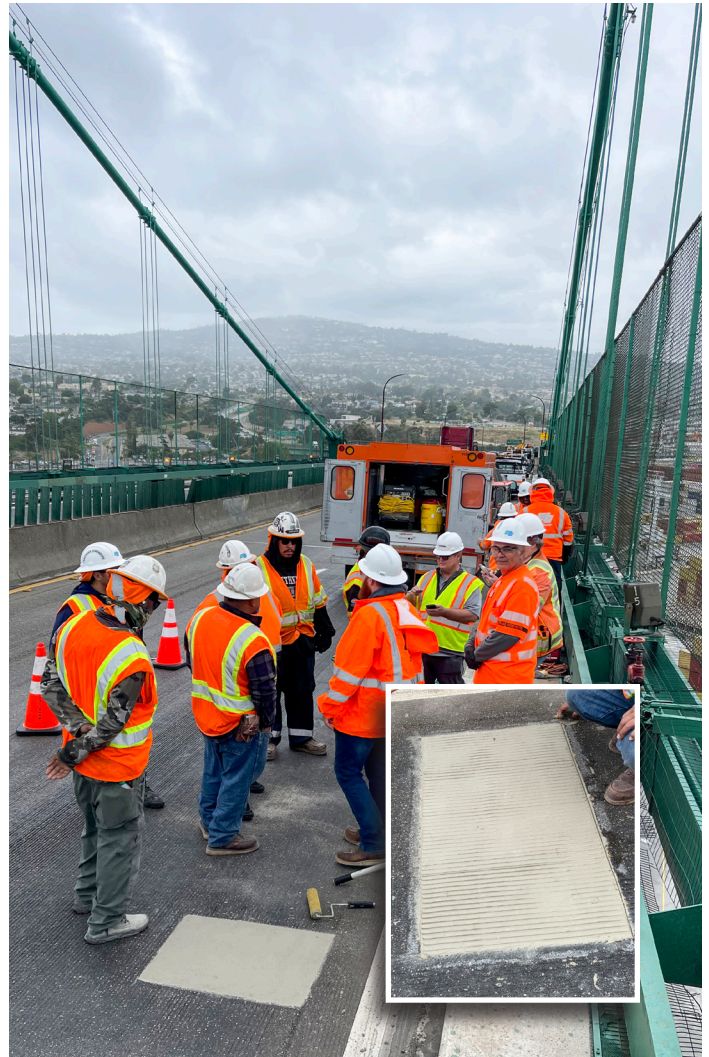
La facilidad de uso y el rápido tiempo de fraguado de Elephant Armor® - DOT permitieron reparar de forma definitiva el bache con una interrupción mínima del tráfico del puente. Este carril volvió a estar en servicio en menos de 3 horas.

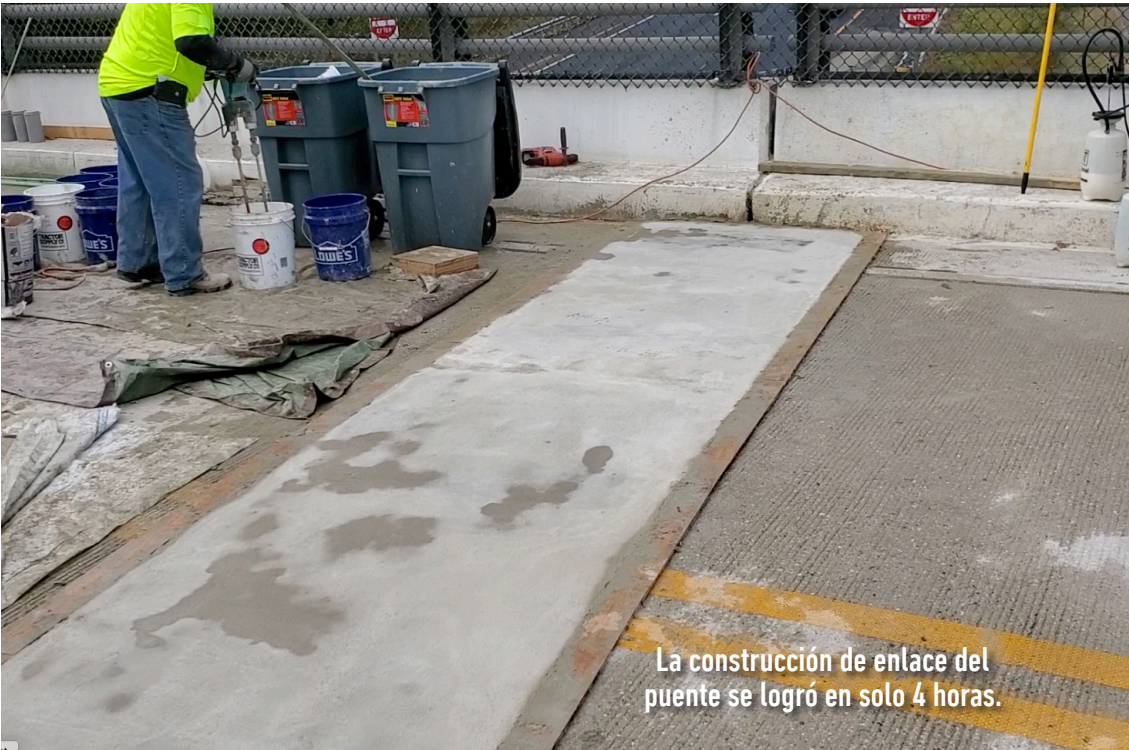
La construcción de enlace del puente se logró en solo 4 horas.

Se eligió Elephant Armor® - DOT debido a su alta resistencia a compresión, flexión y tracción. Su propiedad de fraguado acelerado permite reabrir el tramo a servicio rápidamente.

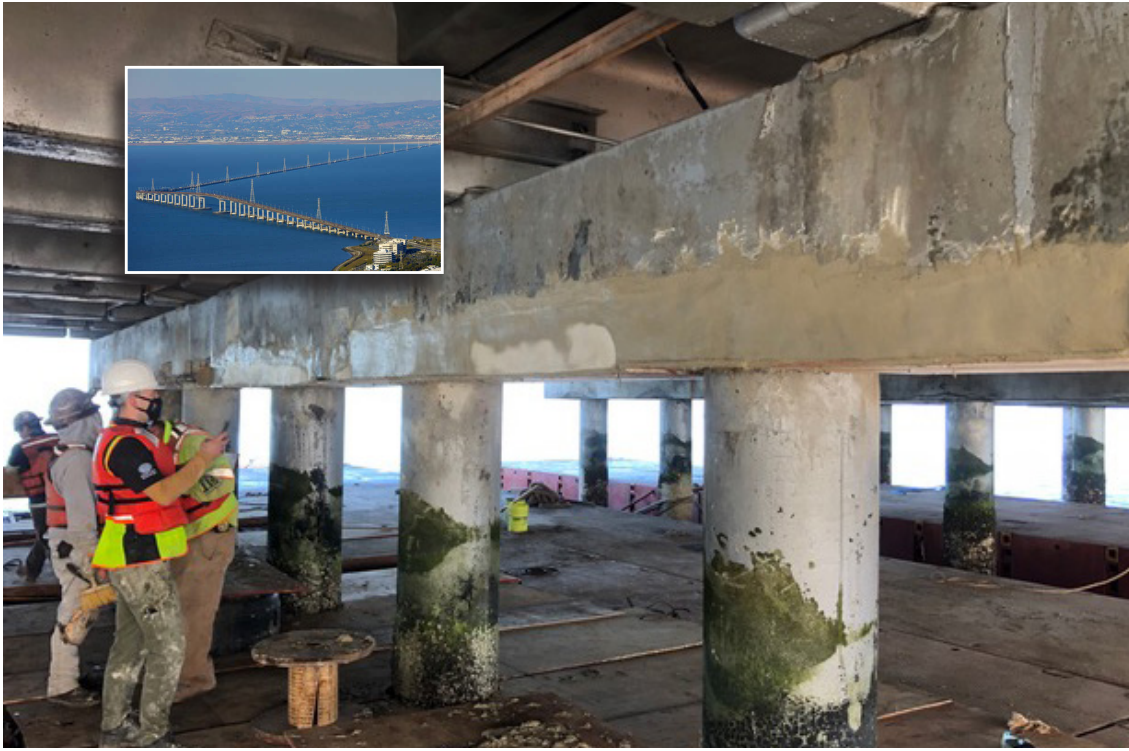
En un proyecto de 3 años, Cal Trans utiliza Elephant Armor®-DOT para restaurar el puente San Mateo a su especificación original sin tener que demoler y reponer 1,100 columnas dañadas.

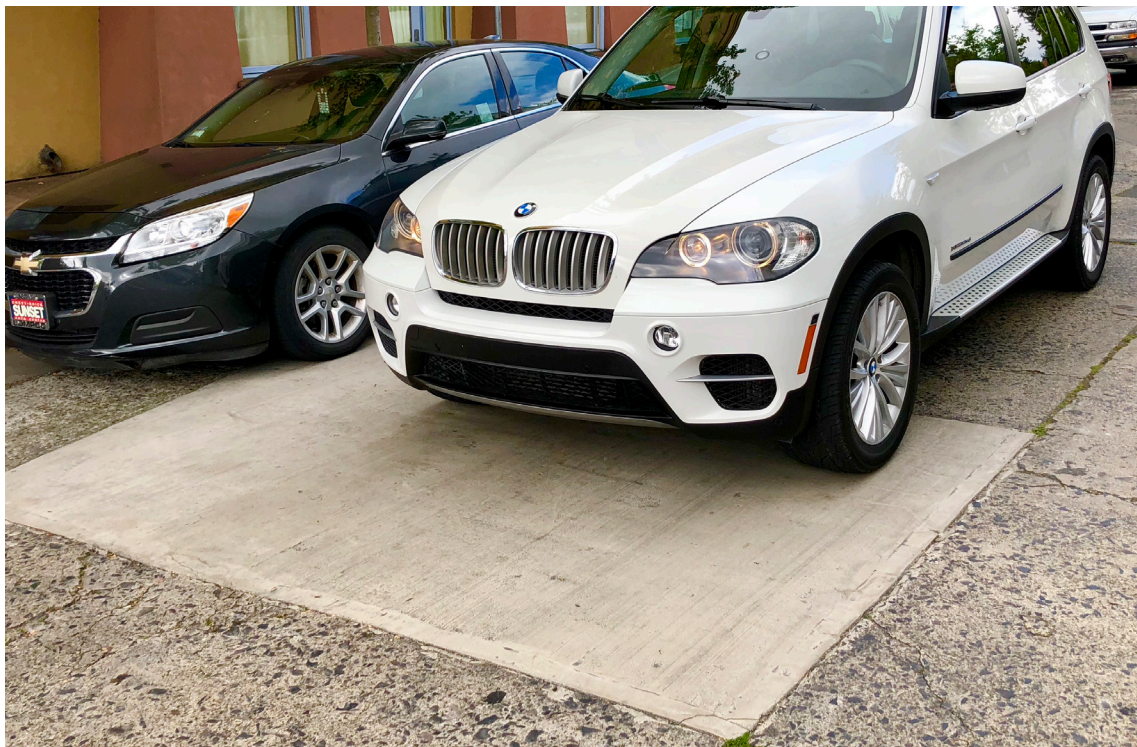
Esta sección de carretera recubierta con Elephant Armor® DOT continúa funcionando perfectamente 7 años después de su reparación. Al evitar la demolición y re-culado, se reduce el tiempo de la reparación substancialmente y el costo hasta en un 50%. Con el nuevo ciclo de vida el impacto ambiental se minimiza.

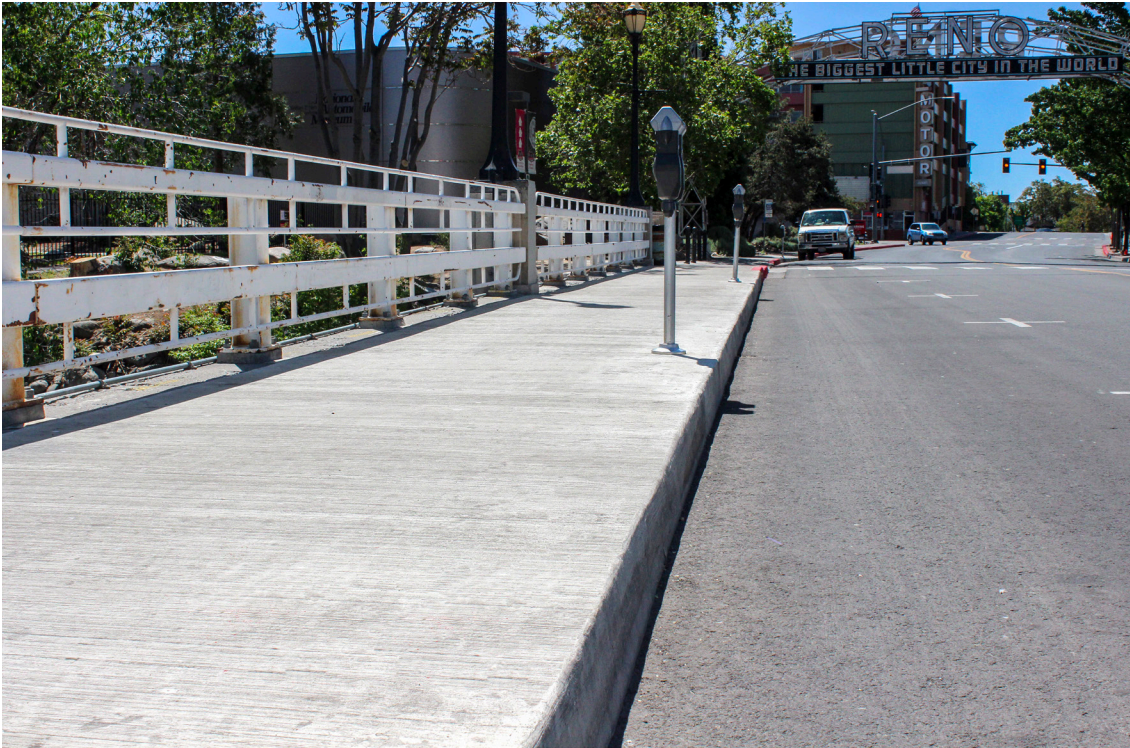
Esta reparación se logró y abrió a tráfico en 4 horas, recortando varias semanas al tiempo de ejecución y un ahorro considerable. Además el rehabilitado representa una disminución sustancial del impacto ambiental.

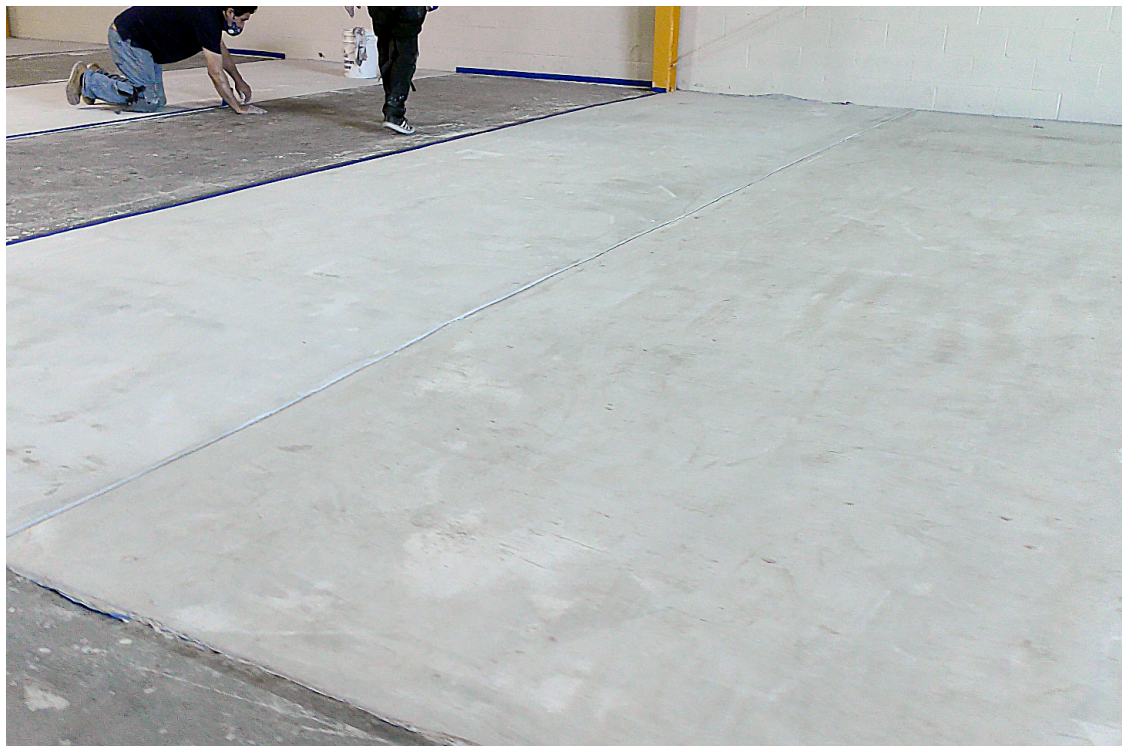
El Elephant Armor® DOT se aplicó en secciones lo que permitió el uso ininterrumpido del almacén.

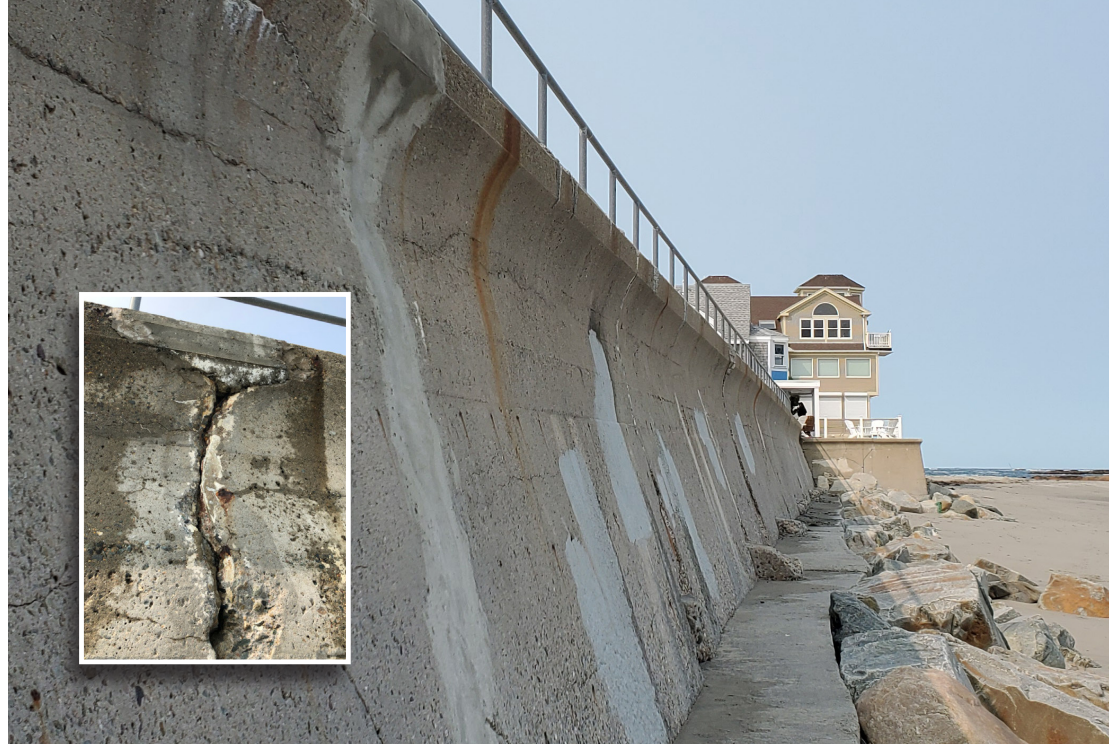
Agrietamientos por efectos del ambiente marino y estar expuesto por décadas a agua salada fueron reparados con Elephant Armor® DOT lográndose un nuevo ciclo de vida para este antiguo rompeolas.

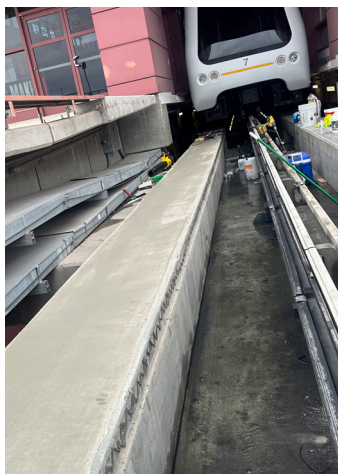
Ecobeton® -USA Vetrofluid® rociado antes de la aplicación de Surface Armor™.

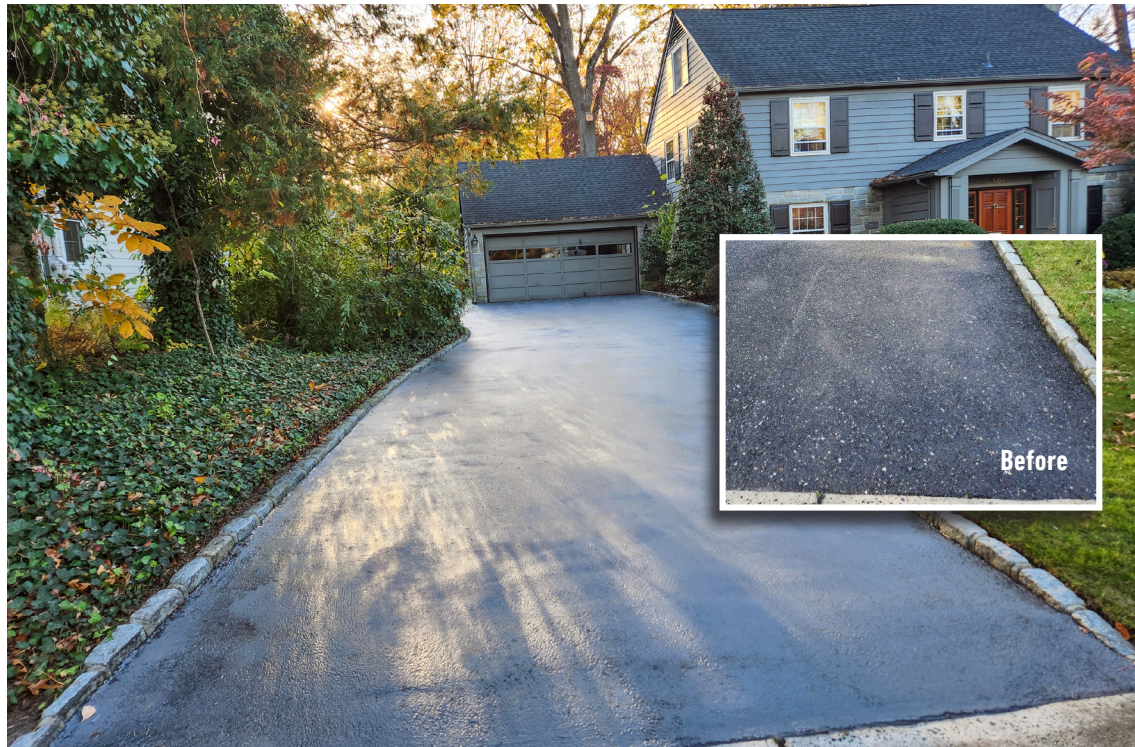
Powder pigment was added to the Surface Armor™ to achieve a similar finish to the original asphalt. The 1250 ft² driveway was completely resurfaced in approximately 5 hours.

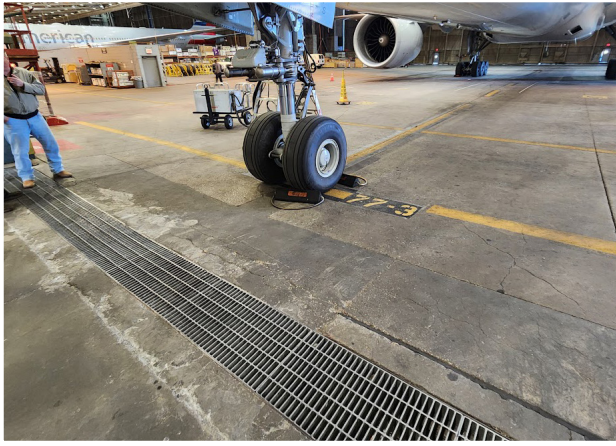
Foto que muestra daños extensos en el concreto alrededor de los desagües, incluida una depresión de 'carga puntual' de 3" en el área de estacionamiento en el tren de morro del avión.
